AVALIAÇÃO DE MÁQUINAS E EQUIPAMENTOS QUE OFERECEM RISCOS À SEGURANÇA DO TRABALHADOR NAS ETAPAS DE PÓS-COLHEITA DO CAFÉ

Evaluation of machines and equipment that offer risks to the security of the worker in the stages of after-harvest of the coffee

Cinara da Cunha Siqueira Carvalho¹, Flávio Meira Borém², Giovanni Francisco Rabello³

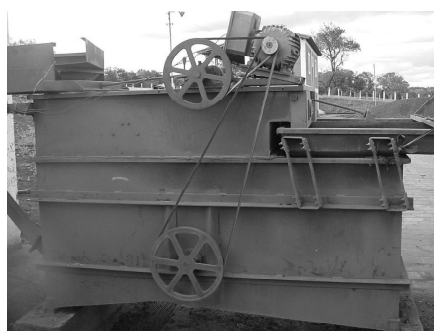
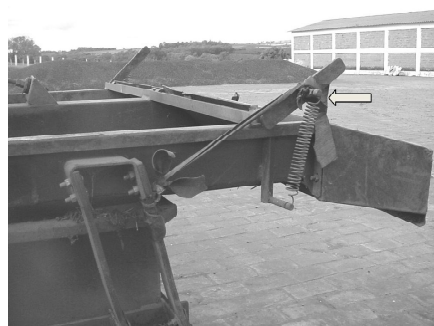
O lavador ilustrado, nas Figuras 1(a) e (b), destaca os riscos existentes aos trabalhadores devido à má conservação do maquinário. A falta de proteção e segurança em torno das polias (que estão expostas) podem ser observadas com maior detalhe na Figura 1(a). Na Figura 1(b), observa-se um improvisado à base de um pedaço de borracha amarrado ao braço da estrutura que estava quebrado.

Figura 1(a) – Lavador com polias expostas, (b) detalhe do improvisado para amarração da peça.

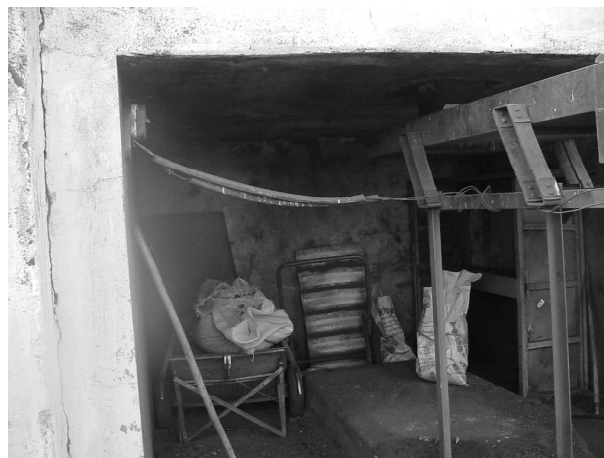
Figura 2 – Fiação exposta e sem proteção.

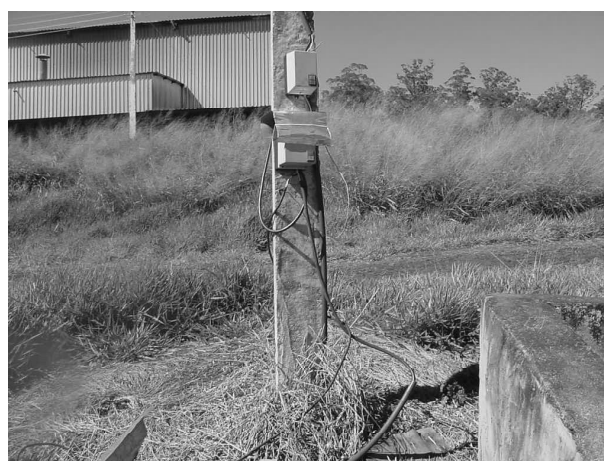
Figura 3 – Painel de comando sem proteção.

Outro risco existente na área de separação do café é o acionamento e estado de conservação do painel de comando que é regulamentado pelo item 12.2.1 da NR 12 da Portaria nº3.214 de 8 junho de 1978. As máquinas e os equipamentos devem ter dispositivos de acionamento e parada, localizados de modo que possam ser acionados ou desligados pelo funcionário na sua posição de trabalho e por outro funcionário que não seja o responsável pelo funcionamento do equipamento (alínea a, c). Somente 17% das propriedades possuíam painel de comando. Nestas, em 60%, o painel estava em péssimo estado de conservação, oferecendo riscos de choque aos trabalhadores, que ocorrem em consequência da fiação exposta, contato com água, partes elétricas do lavador sem proteção e painel de comando sem proteção. Os riscos observados no painel de controle estão ilustrados nas Figuras 2 e 3. A fiação elétrica do lavador, demonstrada na Figura 2, está totalmente exposta, oferecendo riscos de choque ao trabalhador. A Figura 3 mostra que o painel de comando está ao ar livre e susceptível às intempéries do local, além de estar muito próximo da vegetação, favorecendo o risco de choques e incêndio.

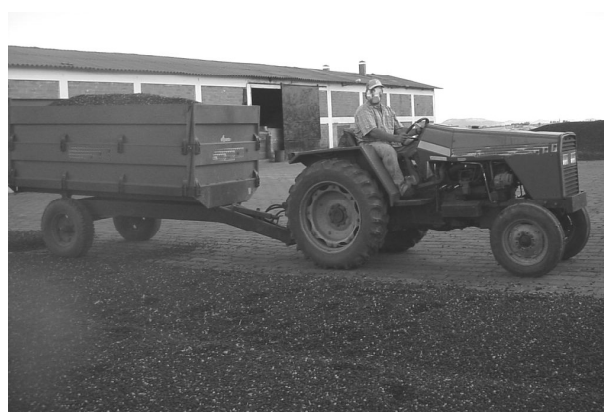
Figura 4 – Trator sem cabine de proteção e trabalhador sem EPIs.

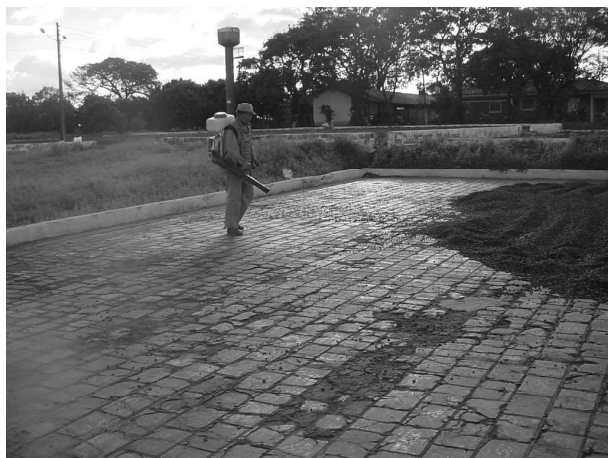
Figura 5 – Trabalhador empurrando café com bomba costal.

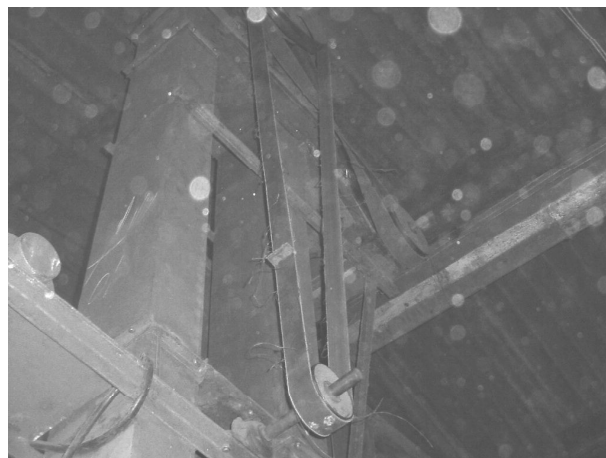
Figura 6 – Polia exposta e local cheio de pó.

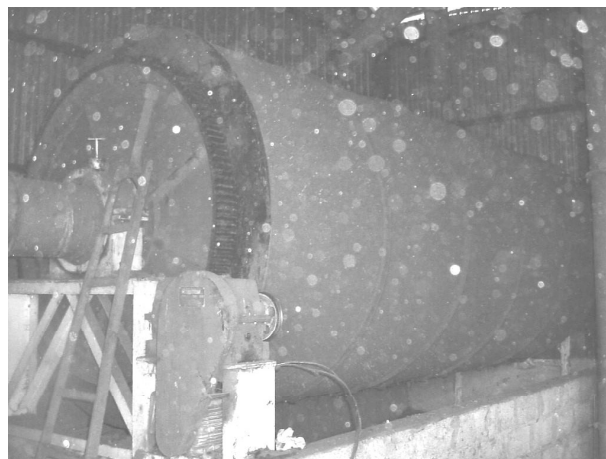
O principal risco existente para o trabalhador em locais onde se encontram os secadores é o risco de explosão e incêndios, principalmente quando se trata de secadores e do pó que fica em suspensão.

Figura 7 – Secador rotativo a gás com muito pó no ambiente.

Para reduzir os riscos de incêndios, algumas medidas devem ser adotadas seguindo as conformidades da NR 20 da Portaria nº3.214 de 8 de junho de 1978. Nos locais onde são armazenados combustíveis e na sua área de segurança, deverão conter placas com dizeres “Proibido fumar e Explosivos”, que possam ser observadas por todos que tenham acesso ao local. Segundo a NR 20, o local deve ter proteção contra intempéries, protegida com pára-raios, dotados de sistema eficiente e adequado para o combate a incêndio, devido ao armazenamento de líquidos combustíveis e inflamáveis. Os combustíveis devem estar a uma distância de no mínimo 50 metros do armazém, residências e postes de eletricidade (alíneas d, f, g, h, i, j, l e m da NR 16 da Portaria nº3.214 de 8 de junho de 1978). Os funcionários que ficarem responsáveis pelo manuseio do combustível devem passar por treinamento. Além disso, manter o local limpo evita explosões e incêndios. Nas Figuras 6 e 7, é possível observar os registros feitos nos locais que ofereciam riscos de explosão. Destaca-se nessas Figuras 6 e 7, a quantidade de pó que sai dos secadores e fica suspenso no ar. Esse pó, em conjunto com uma fonte de ignição e O_2 do ambiente, pode ocasionar incêndio e até mesmo explosão. Além de ser totalmente prejudicial à saúde do trabalhador, pois ele causa irritação nos olhos e pode ser inspirado pela pessoa que trabalha no local, causando doenças pulmonares e respiratórias por ser acumulativo no pulmão. Outro risco ao trabalhador existente nos secadores é o ruído que é muito alto, incômodo, dificulta a comunicação e causa problemas auditivos.

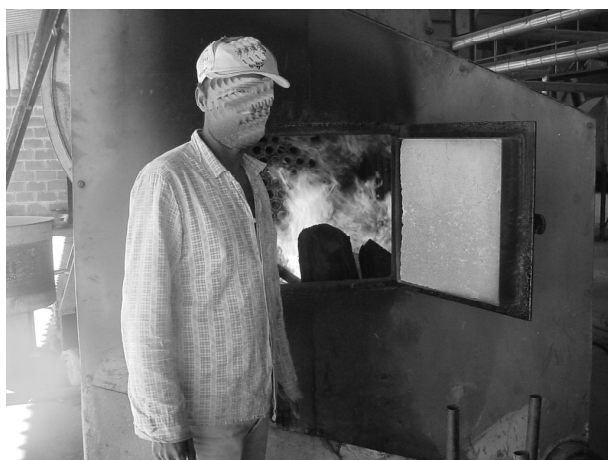
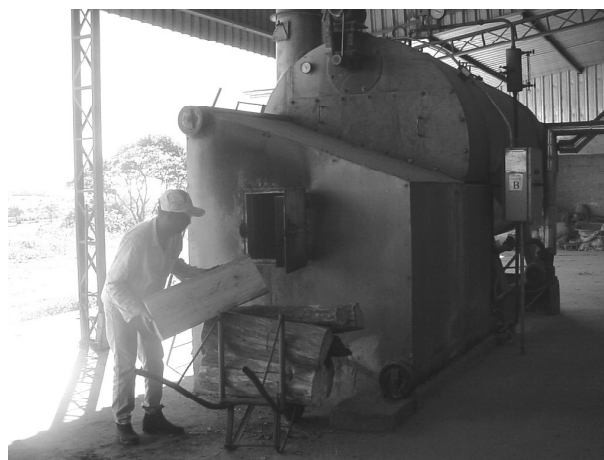
No trabalho de alimentação da fornalha de secadores à lenha, o trabalhador está exposto à radiação e ao risco de queimaduras em consequência do contato com o fogo. Na Figura 8(a) e (b), o funcionário trabalha muito próximo da abertura da fornalha, sem utilizar óculos para proteger os olhos e máscara para evitar a inspiração de fuligem. Além de não existir nenhum extintor de incêndio no local.

Figura 8 (a) e (b) – Trabalhador alimentando a fornalha.

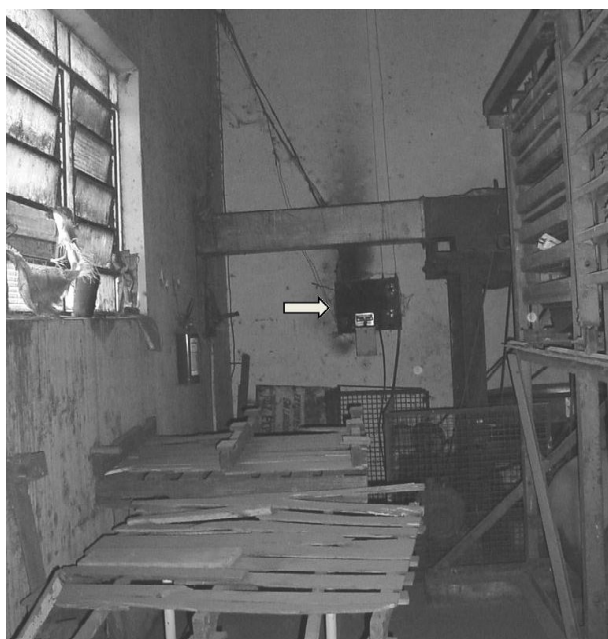
Nos depósitos onde os secadores ficam instalados, um equipamento que pode oferecer riscos é o painel de comando. Caso não esteja em bom estado de conservação, pode entrar em curto circuito e liberar faíscas, que servirão de fonte de ignição para desencadear um incêndio. Na Figura 9, pode ser observado, em destaque, um painel de controle que pegou fogo. Foram trocados alguns fios elétricos, mas ele continua sendo utilizado.

Figura 9 – Painel de comando após incêndio.

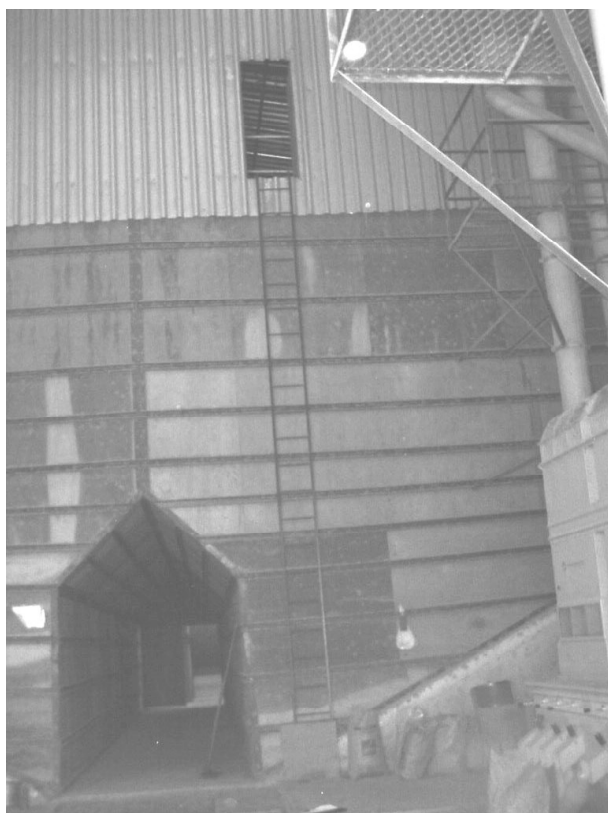
suportar o peso de pessoas e cargas (NR 18 da Portaria nº3.214 de 8 de junho de 1978). Somente 3% das propriedades possuía a plataforma em excelente estado de conservação com corrimão. A Figura 10 ilustra uma escada que possui mais de 2,00 metros de altura e não possui guarda-corpo e cinto de segurança.

Figura 10 – Escada com mais de 2,00 metros de altura.

No caso de plataformas que são utilizadas para se fazer manutenção de secadores ou que serve de caminho até as telhas, é necessária a instalação de corrimão e caso as plataformas possuam mais de 2,00m de altura, é necessário que tenha guarda-corpo e cinto de segurança. O dimensionamento das plataformas deve ser realizado por profissionais, de modo que sua estrutura de sustentação e fixação sejam de confiança e capazes de

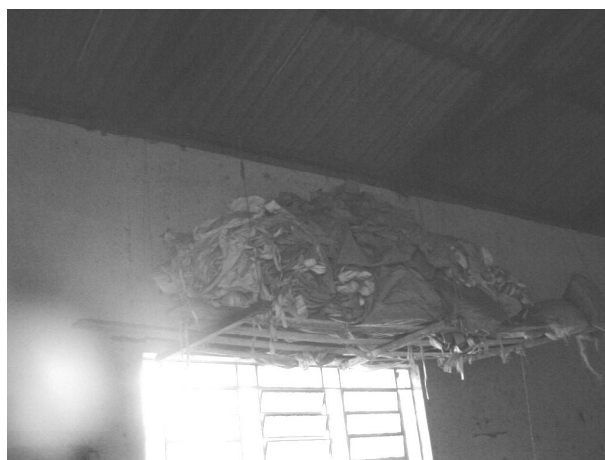
Os riscos ocultos são de difícil percepção e totalmente desconhecidos pela maioria dos trabalhadores, geralmente ficam escondidos ou ninguém percebe que eles podem causar algum acidente. É o caso, por exemplo, de madeira dependurada no telhado servindo de plataforma e que pode ser observada na Figura 13, que apresenta um andaime improvisado com sacaria de juta. Em consequência do péssimo estado de conservação e à forma como está preso ao teto, pode cair e oferecer riscos aos trabalhadores.

Figura 13 – Sacarias sobre andaime

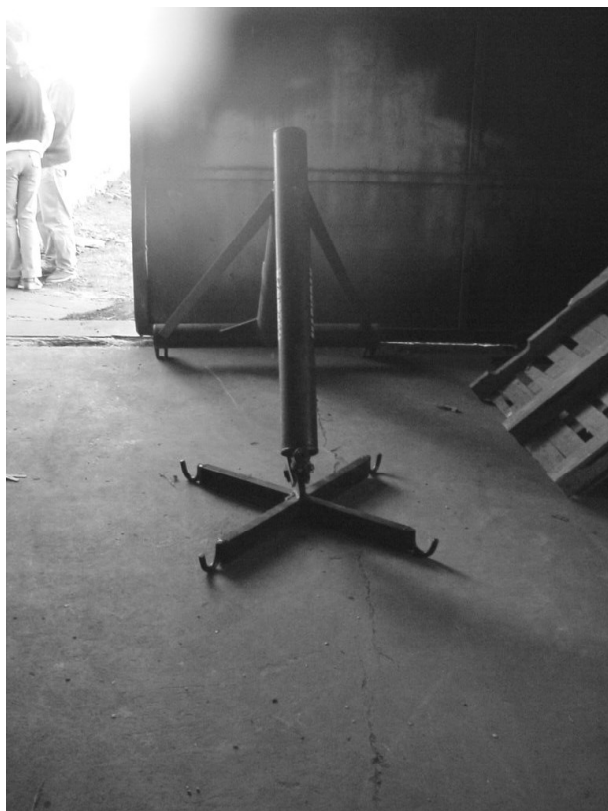
Durante a visita realizada nas propriedades, encontrou-se somente uma esteira utilizada para empilhar as sacarias de café (facilita a atividade do funcionário) que são armazenados na propriedade ou que aguardam até o momento de serem transportadas para cooperativas ou que são diretamente comercializadas. Um equipamento utilizado para empilhar as sacarias de café e que pode oferecer riscos a segurança do trabalhador é o guindaste. Este equipamento funciona também como risco oculto, porque fica localizado em locais que podem gerar algum acidente, além de ter ganchos expostos. A Figura 14 mostra um modelo de guindaste utilizado nas propriedades.

Figura 14 – Guindaste para erguer sacarias em local de trânsito de pessoas.

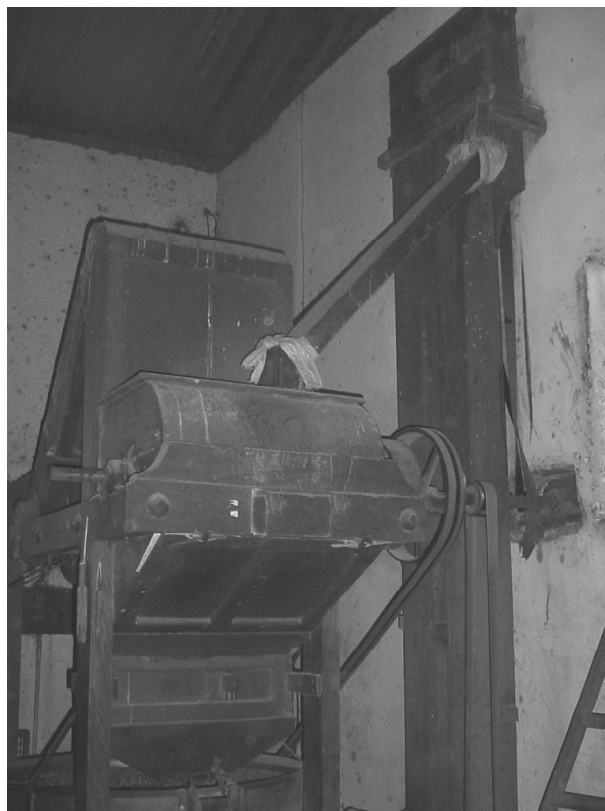
Figura 15 – Máquina de beneficiamento.

O processo de beneficiamento pode ser realizado tanto na propriedade como em caminhões que circulam pelas propriedades fazendo o descascamento do café. As propriedades classificadas em baixo nível tecnológico não apresentavam estrutura para o beneficiamento do café, predominando, nas associações de pequenos produtores, o beneficiamento realizado por um conjunto móvel. Somente 30%, beneficiam o café na própria fazenda. Os riscos existentes à segurança e à saúde do trabalhador são equivalentes aos riscos do secador, portanto as normas regulamentadoras aplicáveis para o bom funcionamento da máquina beneficiadora equivale às NR's do lavador e do secador. Um exemplo de má conservação da máquina de beneficiamento é a Figura 15, as junções estão quase todas amarradas com pano e borracha e as polias expostas. Essa falta de proteção expõe o trabalhador a vários riscos, como incêndio, queda de alguma parte da estrutura, dentre outros já discutidos. A Figura 16 destaca a falta de proteção ao redor das polias e a sujeira do local.

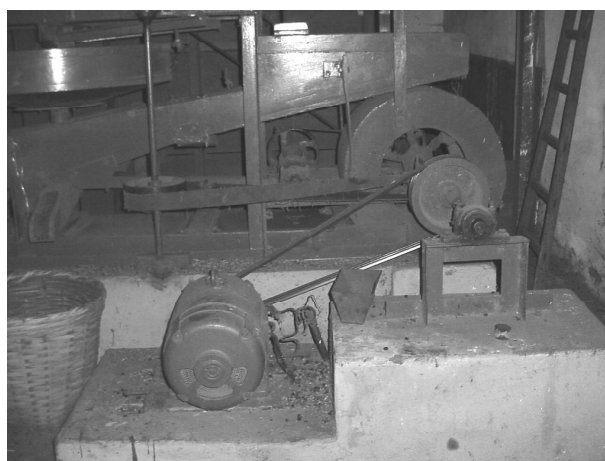
Figura 16 – Polias sem proteção e local sujo.
